活塞压缩机曲轴断裂原因分析

赵会军, 王树立

某炼厂芳烃车间 K302 压缩机曲轴于 2000 年 12 月 27 日发生断裂, 断裂发生在距转轮端部 200 mm 处。为查清断裂原因, 以防此类事件再次发生, 减少经济损失和影响生产, 并对曲轴重新制造提出建议, 受厂方委托, 对该曲轴进行了全面分析。

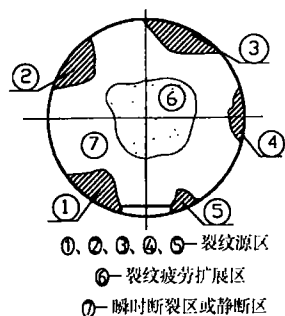
图2 曲轴断裂断面示意图

断口宏观观察, 有明显的疲劳断裂扩展纹, 可以断定在疲劳断裂前裂纹扩展特别迅速。见图 2。

断口边界有较明显的多处裂纹源。断口中心部

分约占轴横断面面积 1/4~1/3 的瞬时断裂区或静断面。瞬时断裂区或静断面为脆性断口。

断口有多处裂纹源, 见图 2。①为平滑较大的裂纹源。③为与①基本对称的平滑裂纹源。②、④、⑤为尖角型裂纹源。

如图 2 中, 裂纹源区①、③两处, 面积相当大、平滑, 为环向晶间裂纹源和原始表面缺陷所致。

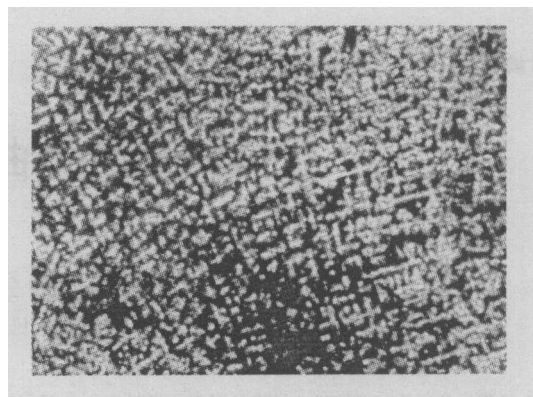
图3 金相组织 (×100)

从金相组织来看，为铸造组织，典型胞状等轴晶体。其组织为 δ 铁素体+珠光体，组织正常，但有沿晶间走向的裂纹。

根据以上分析, 曲轴断裂原因可分为材料缺陷等多种因素: ①曲轴金相组织分析 (图 3) 可见,

曲轴有沿轴向和环向晶间裂纹源,这是裂纹的起因。断口多处尖角、多裂纹源可以证明此点。②断口分析可见,在断面上有明显的原始材料缺陷,这是造成该曲轴断裂的主要原因。③曲轴转动过程中的偏心和转动中的振动使裂纹扩展加速,致使裂纹扩大。曲轴断面的凹凸不平及断面的倾斜就说明后期断面应力不对称性。④材料强度偏高,断裂韧性不好,冲击值低,热处理效果不好,也是造成其断裂的因素之一。

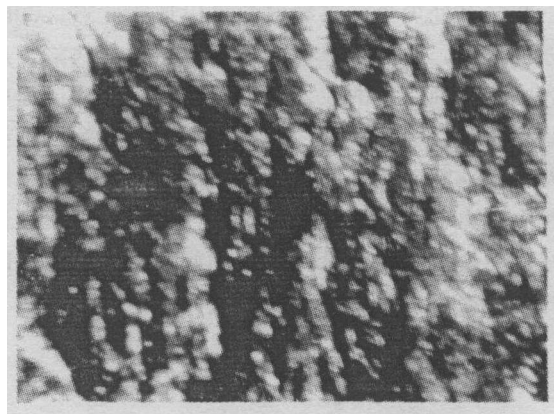
图 4 裂纹源区 ($\times 20$)

裂纹源区显微镜下观察如图 4 所示。

断裂面有两处以上较大的尖角, 此处为轴向晶间裂纹源所致。

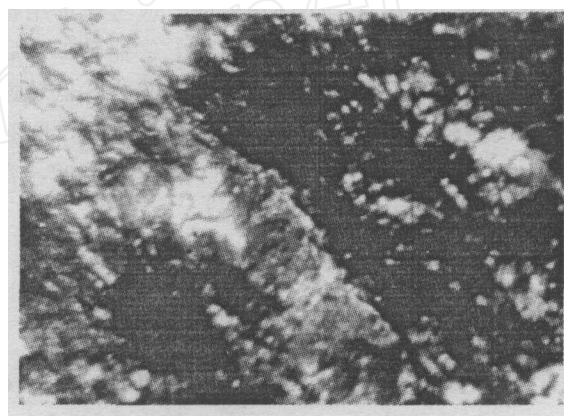
图 5 裂纹扩展区 ($\times 20$)

裂纹扩展区, 见图 5。

疲劳纹清楚, 特别在后期扩展层较明显, 说明疲劳断裂后期扩展迅速。

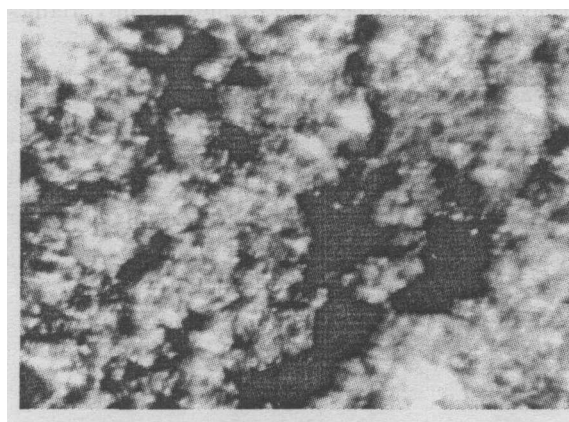
图 6 瞬时断裂区或静断区 ($\times 20$)

瞬时断裂区或静断区在轴中部, 见图 6。

断裂面平坦略有倾斜, 静断区面积约占截面总面积的 $1/4 \sim 1/3$ 左右。

可见在最后断裂前, 受载面是小到一定程度, 而且不对称, 又有裂纹形成应力集中, 应力已超过材料强度极限而断裂的。
