# 乙烯裂解炉管服役前后材料组织分析<sup>\*</sup>

摘要: 观察分析了服役前后 Fe- Cr- Ni 耐热钢乙烯裂解炉管横截面组织。由管外壁向内, 树枝晶的垂直管外壁沿径向生长的特征逐渐减弱, 直至消失。服役前组织为含过饱和碳的奥氏体和沿晶界分布的碳化物。炉管服役过程的时效与渗碳导致大量碳化物的析出, 其数量、大小与形态取决于服役温度和时间。析出碳化物影响炉管的性能。

试验材料取自现场即将安装的 HP (25Cr- 35Ni) 新炉管 (铸态, 内外表面均经过车削加工) 和同材质服役 6 年多因为出现裂纹而拆除的失效炉管。材料成份如表 1 所示, 分析设备为化学成分直读式光谱仪。

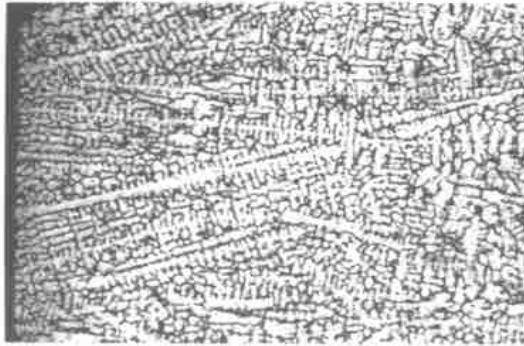
(a) inside of the tube (50 ×)

树枝晶生长的方向性十分明显, 基本是垂直管外壁沿径向生长 (图 1a), 由外向内, 方向性减弱, 到内壁时, 方向性基本消失 (图 1c)。这种方向性是

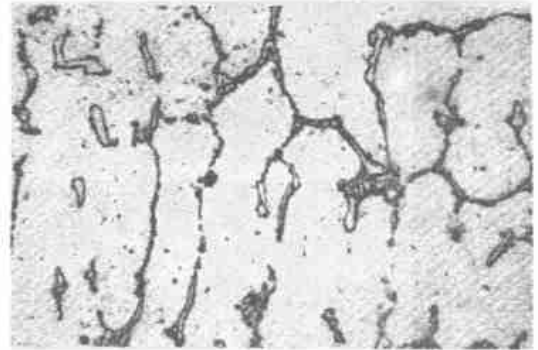
(b) inside of the tube (400 ×)

服役前炉管的组织状态为铸态, 其树枝状与胞状组织很粗大。基体组织为奥氏体, 在树枝状及胞状奥氏体的晶界分布着细网状与骨骼状 M<sub>7</sub>C<sub>3</sub> 型 (M 主要为 Cr) 共晶碳化物, 其中骨骼状的大都位于三叉晶界处 (图 1b, d)。由于铸造冷速很快, 所以固溶于奥氏体中的碳都无法析出。在管外侧,

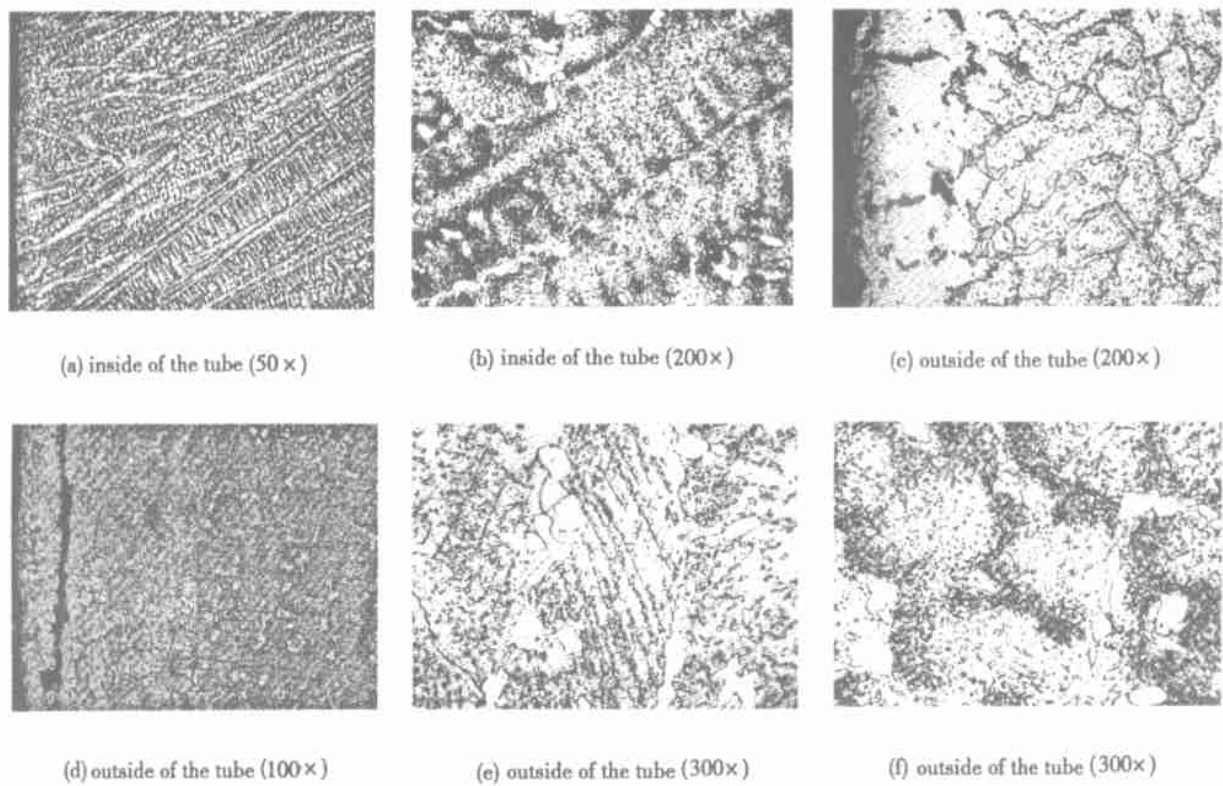
图 2 失效炉管组织

图 2a 表明失效炉管外侧的组织依然是典型的柱状树枝晶。与服役前不同的是, 铸态呈网状、片状的共晶碳化物已变为块状, 奥氏体柱状晶上析出了大量的析出物, 观察不到图 1b) 中显示的奥氏体晶界。高倍观察表明, 在对应图 1b) 中显示的奥氏体晶界及其附近, 析出物的密度更高 (图 2b、2d)。根据文献 [6~8], 这些析出物主要是  $M_{23}C_6$  型碳化物, 此外, 还有少量 MC 型碳化物。出现这种分布的碳化物有两方面的原因。一方面炉管的服役过程相当于对管材进行高温时效, 服役前固溶于奥氏体中的过饱和碳就会与合金元素 (主要是 Cr) 反应, 析出碳化物, 在炉管的服役温度下,  $M_{23}C_6$  碳化物最稳定<sup>[7,9]</sup>; 另一方面, 炉管外壁承受燃油的喷烧, 燃烧气氛与管壁作用, 同时也有一定量碳渗入, 晶界及其附近晶格缺陷密度较高, 碳沿晶界的扩散速度最快, 晶界的碳浓度最高, 碳化物易于在晶界附近析出, 碳化物密度也相应最高。

失效炉管内壁附近主要由贫碳化物区和碳化物析出区构成 (图 2c、d)。有的贫碳化物区外侧还有内氧化物析出。部分贫碳化物区已开裂。炉管贫碳化物区的形成是由于该区 Cr 向表面扩散形成氧化物  $Cr_2O_3$  而造成该区贫 Cr, 使得该区形成碳化物的临界碳浓度增高, 外界渗入的碳通过该区继续向内扩散到临界碳浓度较小的区域, 才以碳化物形式析出<sup>[8,9]</sup>。心部原树枝晶晶界及其附近的碳化物较晶内更密集、更细小 (图 2f)。

对炉管不同部位沿横截面析出的碳化物形态观察表明, 内壁有的部位贫碳化物区下连续碳化物网十分明显 (图 2e), 与文献 [1, 11] 报道的一致, 这些较粗大的网状碳化物为  $M_7C_3$  型; 而另外许多部位的紧靠贫碳化物区存在大量的短棒状、颗粒状碳化物, 还有排列在一起呈羽毛状的碳化物 (图 2e), 但基本看不到连续碳化物网; 靠近炉管外壁, 碳化物更细小、不连续。这与文献 [6] 指出的不锈钢中  $M_{23}C_6$  型碳化物外貌与时效温度的关系基本是一致的: 随时效温度升高,  $M_{23}C_6$  型碳化物外

貌由薄片状→羽毛状→细小、不连续颗粒。而炉管温度由内壁向外正是升高的。内壁不同部位碳化物形态的差异可能与内壁不同部位受热的差异有关,这方面尚待进一步的研究。

试验观察与以上分析表明,在本研究的失效裂解炉管内壁次表面大部分区域中析出的碳化物主要是  $M_{23}C_6$  型,而不是  $M_7C_3$  型。这与文献 [1] 的研究不同。其原因可能是本研究中的失效炉管的工作条件与文献 [1] 中的不同,炉管不同部位的温度差别造成材料对碳吸收的差别,文献 [1] 中研究的样品工作气氛的碳活度可能比本研究炉管的高,而在低的碳活度时,  $M_{23}C_6$  较  $M_7C_3$  稳定;反之,  $M_7C_3$  较  $M_{23}C_6$  稳定<sup>[12]</sup>。
