减速器齿轮开裂分析^{*}

摘要: 从渗碳层深度、硬度与组织、齿轮材质、裂纹区组织与硬度等方面对开裂的渗碳齿轮进行了检测和分析。结果表明 齿轮上的裂纹虽然是在渗碳淬火、回火后的磨削时发现 但系锻造裂纹, 而非淬火裂纹。给出了避免出现锻造裂纹的措施。

Analysis of the Cracking of Reducing Gear

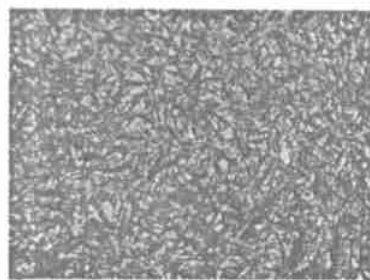
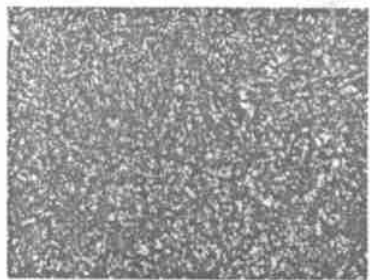
图 1 轮齿渗碳层组织

渗碳层深度: 齿顶为 1.3~1.5 mm, 齿面为 1.3~1.4 mm, 齿根为 1.2~1.3 mm。轮齿表层为细针状马氏体(已低温回火)+细粒状弥散分布的

碳化物+少量残余奥氏体(图 1)。根据文献[1]提供的标准, 齿面马氏体 1 级, 残余奥氏体 1 级, 碳化物 1 级; 齿顶马氏体 2 级, 残余奥氏体 2 级, 碳化物 1 级。齿端面离齿顶 0.1 mm 处的硬度为 740 HV₁, 相当于 61 HRC。轮齿心部组织为回火板条状马氏体, 硬度为 385 HV₁, 相当于 41 HRC。

(a)Top part of the gear(400×)

(b)Middle part of the gear(400×)

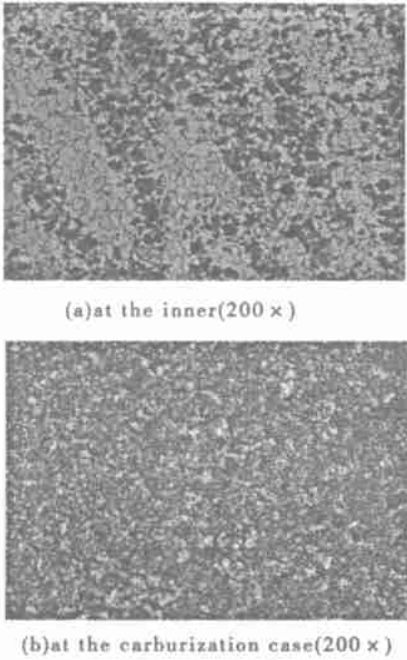
图 2 退火态轮齿组织

等温退火轮齿心部及齿轮心部的低倍与高倍金相观察表明，材料存在明显的成分偏析，造成珠光体与铁素体组织分布很不均匀（图 2a）。但渗碳层组织均匀（图 2b）。未发现明显夹杂物。

标符合质量要求。但材料存在较严重的成分偏析,一定程度影响材料性能。

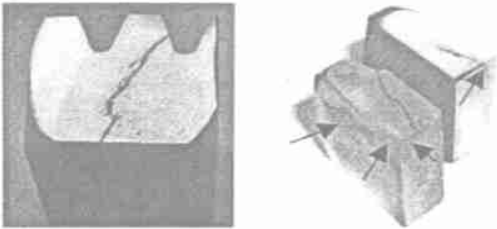
宏观观察表明，端面裂纹长度为 10 ~ 25 mm 不等，最宽的约 1 mm。裂纹在齿轮内部有很多分支，有的已到齿面（图 3）。

图 3 齿轮端面裂纹宏观形貌（箭头所指处为深入内部的裂纹）

①齿轮上的裂纹虽然是在渗碳淬火、回火后的磨削时发现,但根据裂纹内部及其附近金相组织的观察分析与显微硬度测试结果,证明该裂纹系锻造裂纹,而非淬火裂纹。②为避免锻造裂纹,应严格控制毛坯锻造工艺,包括严格控制加热速度、始锻与终锻温度以及锻后冷却速度,适当增加锻造火次。

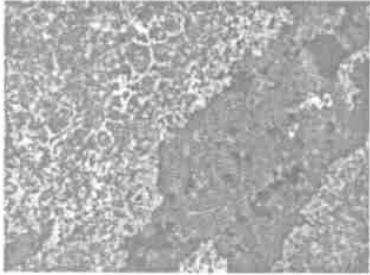
观察裂纹及其附近的组织，发现在较长与较宽的裂纹内部存在大量氧化物。从裂纹内部中心开始向基体，组织分布一般依次是氧化物→晶粒细小的屈氏体→回火马氏体（图 4）。以此含裂纹端面为基准面，距此面约 12 mm 将样品切开，将新表面

图 4 裂纹中心及其附近组织（200×）

各试样上裂纹内及其附近的非马氏体组织表明,这些裂纹是锻造裂纹。这是因为锻造裂纹如果是在锻造时的较高温度下形成,则在高温与从高温冷却过程中,均会使得裂纹内部材料脱碳、氧化;如果裂纹是由于锻后冷却控制不当在较低温度下形成,裂纹内没有或仅有轻微脱碳、氧化,但裂纹在最后热处理(淬火+低温回火)的淬火加热保温过程中必然会脱碳、氧化。对于第一种方式形成的锻造裂纹,淬火加热保温则加剧裂纹内壁的脱碳、氧化。裂纹内壁的脱碳、氧化不仅形成出现于裂纹中部的金属氧化物,同时使得裂纹附近基体的碳与合金元素含量降低,改变了这部分材料的临界冷却速度,从而在随后的淬火时出现非马氏体组织,例如析出网状铁素体,或块状铁素体,或屈氏体等,或几种都有,具体是哪(几)种,则与锻造裂纹的形成阶段和裂纹的位置(是在基体还是在渗碳层)、氧化、脱碳程度有关。因此出现了图5、图6所示的不同类型组织。

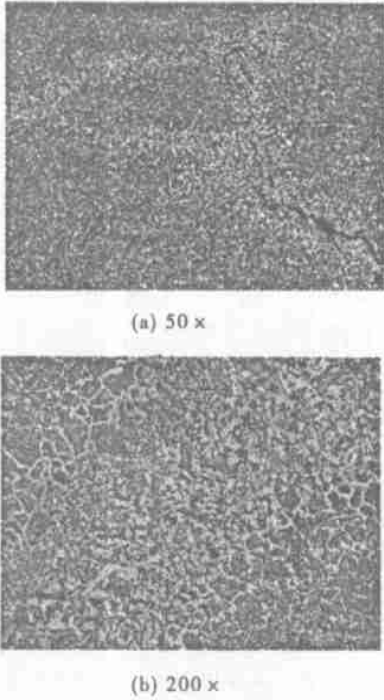
制成金相试样后，有的地方仍可看到很细小的裂纹，有的地方有与另一面裂纹走向相符合的、与基体其它部分组织有明显差异的组织（图 5a）。这表明裂纹沿轴向在基体内部深达 12 mm 左右。观察表明，有的区域从中部向外，依次为铁素体→铁素体+珠光体→含铁素体网的回火马氏体→回火马氏体（图 5b），有的仅为含铁素体网的回火马氏体。

图 5 齿轮内部深处裂纹区形态与组织

裂纹附近区域的硬度在 150 ~ 200 HV₁ 范围，而相邻的回火板条马氏体的硬度为 365 ~ 385 HV₁。这从另一方面证明两区域组织存在差异。
