## 减速器渗碳齿轮断裂失效分析

## Failure Analysis of the Breaking of Reducing Carburized Gear

某减速器齿轮箱制造公司生产的某批次齿轮箱渗碳齿轮在使用时, 个别轮齿局部断裂。该批次齿轮材料为 20CrMnTi, 生产流程为: 下料 毛坯锻造 滚齿 渗碳淬火、低温回火 磨端面、磨齿。对轮齿渗碳层深要求为 1.2 ~ 1.5 mm, 齿面硬度要求为 HRC58 ~ 62。为避免齿轮产品今后再出现类似问题, 提高产品质量, 对齿轮端面开裂原因进行了分析。

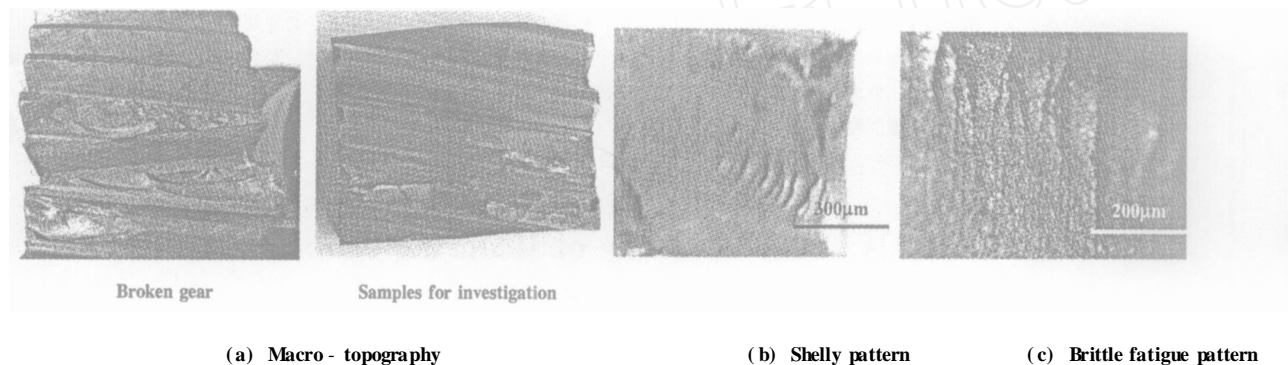
宏观观察表明，断齿面除少部分有剪切唇，为最后断裂处外，基本无明显塑性变形，呈现脆性断裂特征（图 1a），在同一个断齿的几个局部可见到

贝纹特征（图 1b），对贝纹区进一步放大观察，则显现为脆性疲劳条纹（图 1c）。这说明轮齿的断裂主要是脆性疲劳断裂，其疲劳源有的在靠端面的齿面附近，有的在齿面根部或中上部。

图 1 断裂轮齿断口形貌

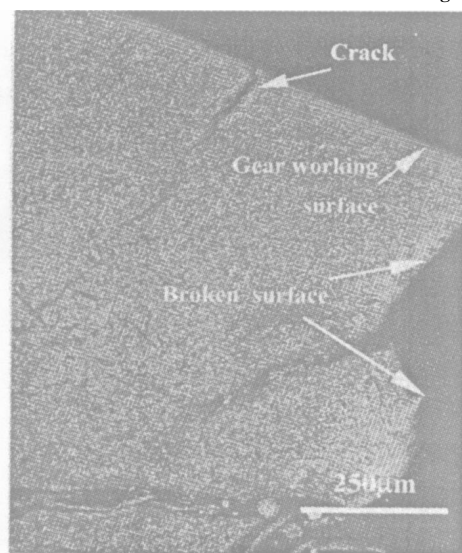
轮齿断口疲劳源在齿面根部或中上部附近截面处的裂纹特征如图 2 所示。临近断口的齿面上有垂直于齿面的裂纹，与断口起始面近似平行，并且已经深深扩展进内部。显然，再进一步扩展，必将导致这部分齿面断裂。断口截面及裂纹附近组织没有氧化、脱碳特征。

图 2 轮齿断口疲劳源附近截面上的裂纹特征

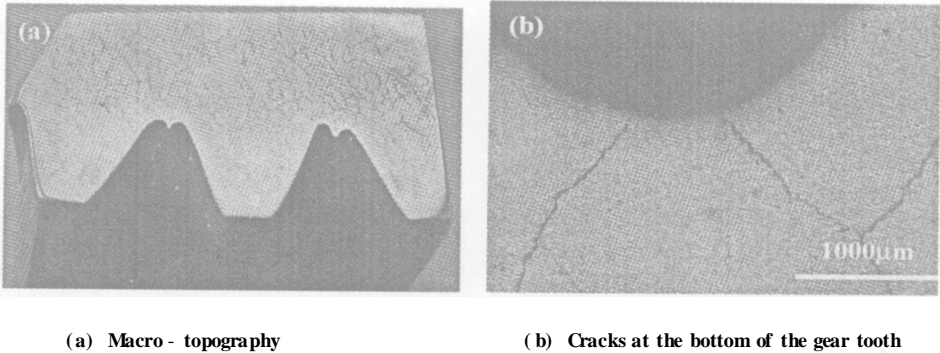
在端部发现了大量网状裂纹（也称龟裂）（图 3a）。在较高倍下观察裂纹内部及其附近组织与远离裂纹区的没有差别（图 4a），无氧化脱碳痕迹，故不是锻造裂纹（参见图 4b 的锻造裂纹特征）。实际上，裂纹的形态特征已表明它是一种典型的磨削裂纹。这主要是由于磨削时，工艺参数选择不当，或操作不当，冷却不充分，磨削温度在 200℃ 以上时，表面回火马氏体进一步分解，这时表层发生体积收缩，而中心则不收缩，使表层拉应力超过脆断抗力而出现龟裂现象<sup>[2]</sup>。观察表明，这种裂纹有的已延展至端部轮齿面和轮齿根部（图 2）。靠端面的齿面附近的疲劳源就是发源于这种裂纹。磨削龟裂在渗碳件磨削时易发生，尤其是当渗碳层回火不足而残余应力较大、残余奥氏体含量较高时<sup>[2]</sup>。

图 3 端面网状裂纹

为防止磨削裂纹产生，选用的砂轮粒度和硬度需与零件硬度相适应，磨削速度不宜过快（砂轮切线速度要选适当），进磨量不宜过大，磨削时冷却液要充分供给。另外，热处理后即使齿面残余奥氏体级别在合格范围，也要尽可能减少，应充分回火，以减小磨裂倾向。

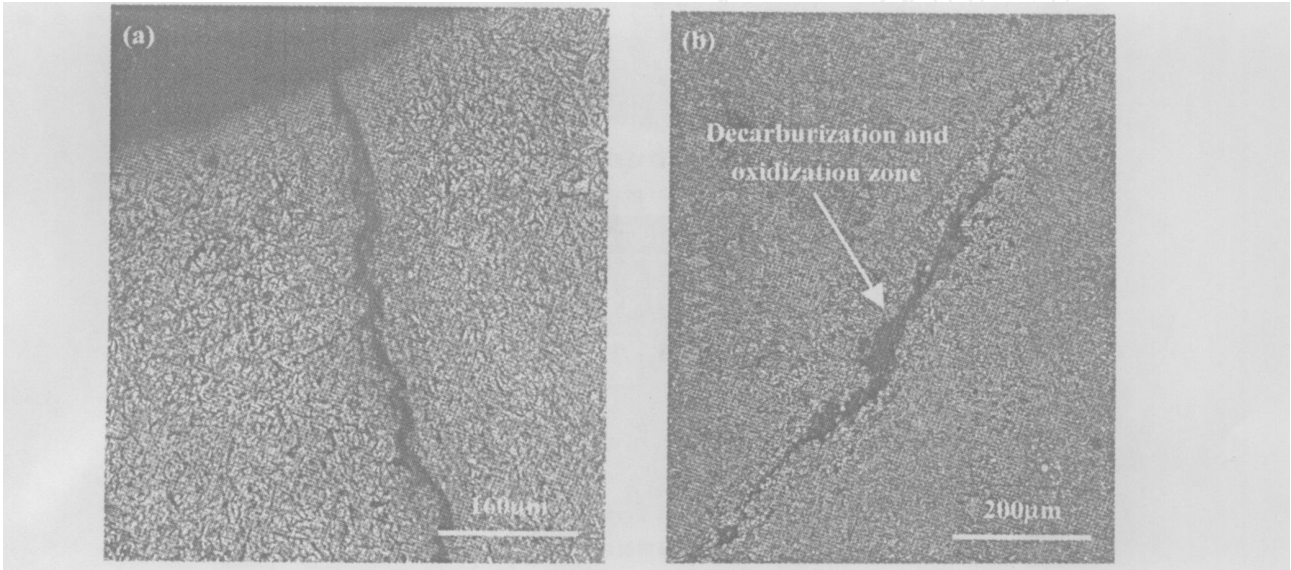
图 4 龟裂与锻造裂纹附近组织特征对比

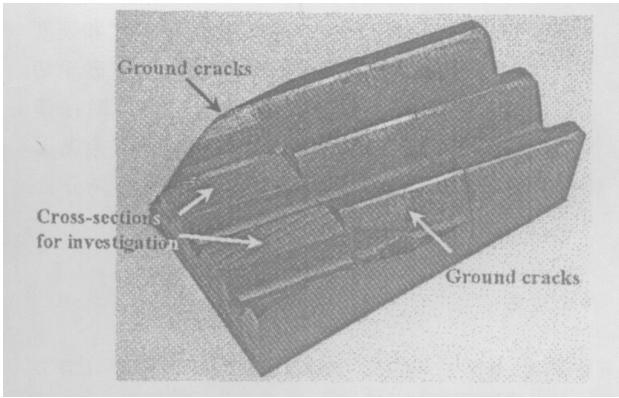
在发生断裂的齿轮各齿面上都可看到大量明显的有规则排列（近似平行）的裂纹，与磨削方向垂直（图 1a，图 5）。此特征显示其为一种磨削裂纹<sup>[2]</sup>。为了解其在轮齿内部的特征，将齿中部按图 5 所示截开，制成金相试样，观察表明，裂纹垂直于齿面，延伸进轮齿内部（图 6），其内部特征与图 2 疲劳断裂源附近断口上的垂直于齿面的裂纹

图 5 齿面磨削裂纹的宏观形貌与试验分析截面方式

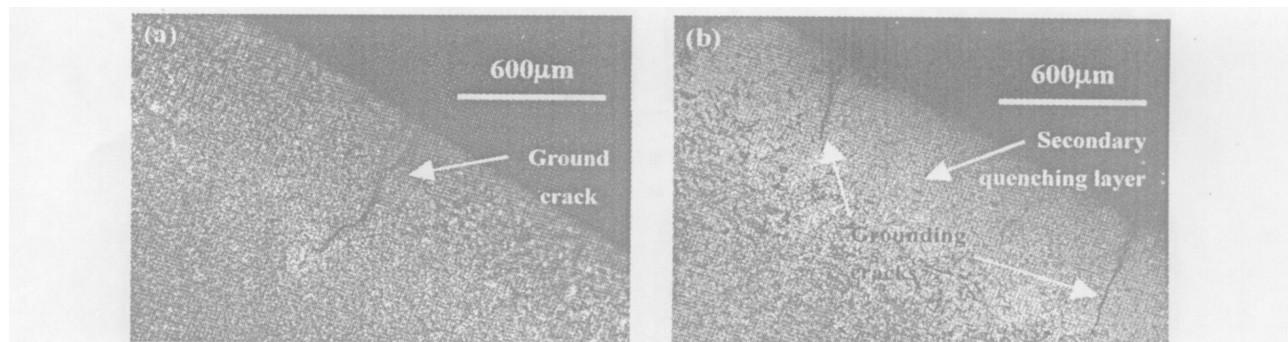
一样, 并且裂纹深度沿齿向逐渐增加, 表明在工作时, 裂纹在内部还在扩展。在该截面上, 裂纹深度为 0.4 ~ 1 mm 不等。伴随这些裂纹, 轮齿表层经常有一薄层二次淬火层。观察到的截面上的所有裂

图 6 延伸进轮齿内部的磨削裂纹

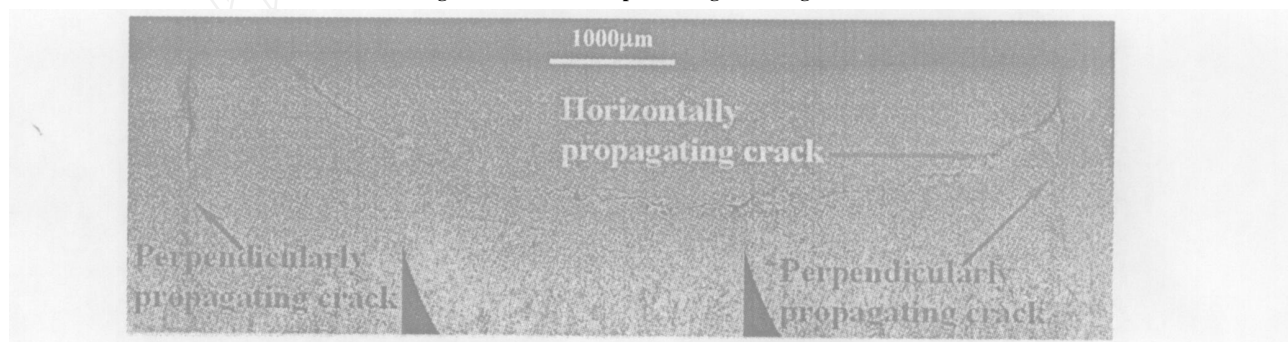
纹均与齿面磨削裂纹一一对应, 未发现其它裂纹, 这说明图 4 断口疲劳断裂源的裂纹不是渗碳后的淬火裂纹, 而是磨削裂纹在齿内的进一步扩展。图 7 显示, 这种裂纹还会分枝, 进而以近似平行于表面扩展, 最终又在表面露头, 将会形成疲劳剥落坑。造成这种磨削裂纹的主要原因是: 磨削时由于工艺参数不当, 或操作不当, 冷却不充分, 磨削形成的热量足以使表面薄层重新奥氏体化, 并被冷却液淬火而形成马氏体, 同时磨削形成的热量使零件表面温度升高极快, 组织应力和热应力的双重作用导致表面出现磨削裂纹<sup>[2]</sup>, 形成齿面的疲劳源。

图 7 磨削裂纹的分枝扩展
