## 连续热浸镀 Zn-Al 合金镀层表面龟纹研究

苏旭平,刘兆彬,刘 亚,吴长军

## Research on the Surface Moire of Coating in Continuous Hot-Dip Zn-Al Alloy

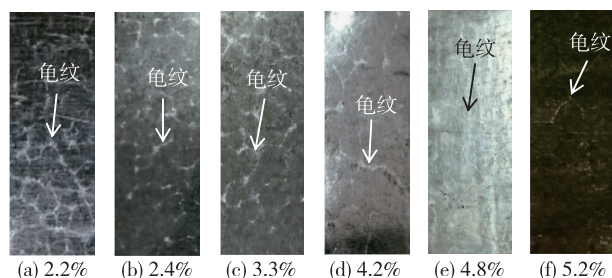
图 1 为不同 Al 含量镀层表面所形成的宏观龟纹结构照片。图 1(a)的龟纹最明显且致密,随着 Al 含量的增加,龟纹越来越不明显,图 1(c)已经出现龟纹不连续的状态,图 1(d)至图 1(f)龟纹呈现逐渐消失的趋势,图 1(e)镀锌板表面龟纹特别细小。

图 1 不同 Al 含量镀锌板表面龟纹的宏观照片

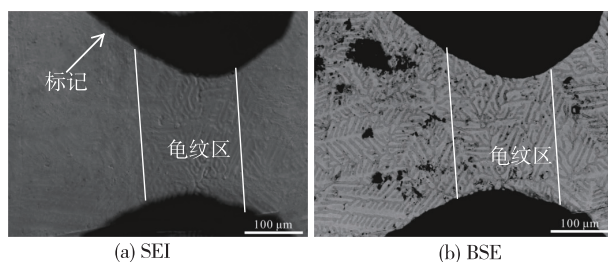
使用扫描电镜对 Zn-2.2%Al 镀层表面龟纹区域进行分析,如图 2 所示,图中黑色部分是为了精确找到龟纹区而作的标记(下同)。龟纹区域表面凹凸不平,而非龟纹区域表面相对平坦。随着锌池中 Al 含量的提高,龟纹越细小,龟纹变得越平坦。从图 2(b)可以看出,镀层表面存在着大量的呈“雪花状”的树枝晶结

构,但是,在龟纹区,枝晶比正常区域的要密集。龟纹区内的枝晶组织与其他区域存在明显的不同。在非龟纹区,枝晶的主枝很长,而在龟纹区,枝晶的长度很短。因此由于显微组织的不同,并且龟纹区域高低不平,从而导致其对光的反射程度不一样。树枝状对光线的反射能力更强,故在宏观上显示为亮的龟纹结构。

图2 Zn-2.2%Al 龟纹区域在二次电子(SEI)和背散射电子(BSE)下的微观形貌

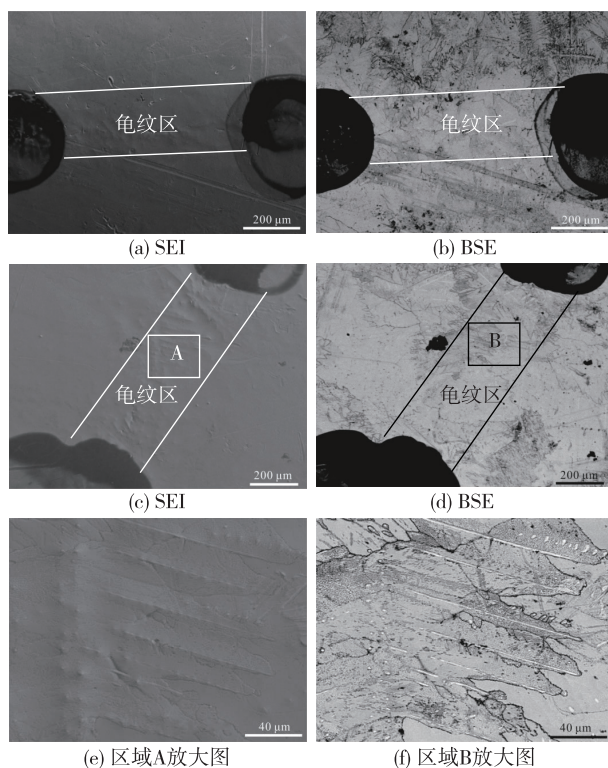
图1(d)所示的镀层表面的龟纹区域比图1(a)少得多。图3为 Zn-4.2%Al 镀层表面在扫描电镜下的二次电子图像和背散射图像。可以看出,其龟纹区的宽度窄很多,龟纹区也凹凸不平,而非龟纹区域相对平坦。由于 Al 含量接近 Zn-Al 共晶点,在整个镀层表面没有明显的枝晶形成,而在龟纹处晶粒较大,如图3(b)所示。图3(e)和图3(f)为图3(c)中龟纹A处放大后的 SEI 图和 BSE 图。可以看出,凸起的区域为亮色的  $\eta$ -Zn 相, $\eta$ -Zn 相主要是呈颗粒状或长棒状。

图3 Zn-4.2%Al 龟纹区域的二次电子和背散射图

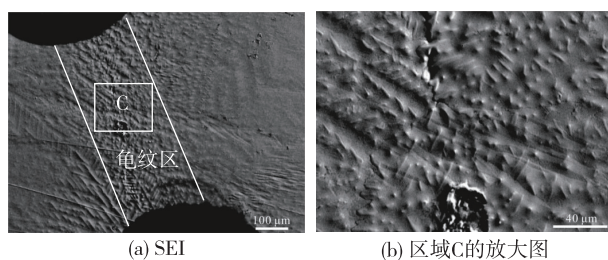
图4为 Zn-4.8%Al 龟纹区域的组织图。从图4(b)可以看出,该镀层的龟纹区明显存在一些凹坑,这些凹坑是一些晶粒的晶界。Zn-4.8%Al 镀层表面龟纹处更细,龟纹区域相对比较平坦,需要仔细观察才能看出,且显微组织与非龟纹区也存在明显的不同。龟纹区表面比其他部位低,并呈现明显地凹凸不平,凸起的是富锌相,反光能力强,形成龟纹。

图4 Zn-4.8%Al 镀层龟纹区附近的形貌

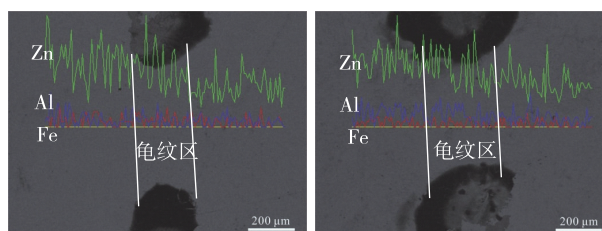
对于相同样品,样品表面龟纹区与非龟纹区的 Al 的质量分数差别并不明显,与表面的总体 Al 的质量分数差别也不大。为了进一步验证 Al 有没有在龟纹处富集,在垂直于龟纹线处进行线扫描分析,图 7 为线扫描分析结果。从图 7 可以看出,Zn-2.2%Al 和 Zn-4.2%Al 镀层表面龟纹区域和非龟纹区域的 Al 浓度分布并无较大差别,说明 Al 并不在龟纹处富集,产生龟纹的主要因素并不是由于 Al 在龟纹处的富集。

图 7 龟纹处线扫描图谱

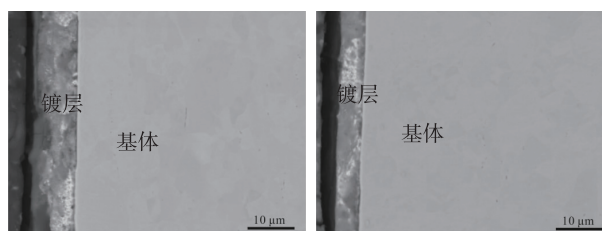
选取样品 Zn-2.2%Al 和 Zn-4.2%Al,采用传统金相制备技术沿样品横切面方向制备金相样品。图 8 是样品 Zn-2.2%Al 和 Zn-4.2%Al 的 SEM 图像。从图中可知,镀层中白色和灰色区域分布不均。这主要是由于锌池中的 Al 的质量分数不均导致的。锌池中的 Al 与从 Fe 基体上溶解到锌池中的铁形成锌渣,造成 Al 的不均匀分布,图 8(a)和图 8(b)均存在 Al 分布不均匀的现象,表明 Al 的不均匀分布不是造成龟纹的原因。

图 8 铁基在熔池中热浸镀后形成的镀层

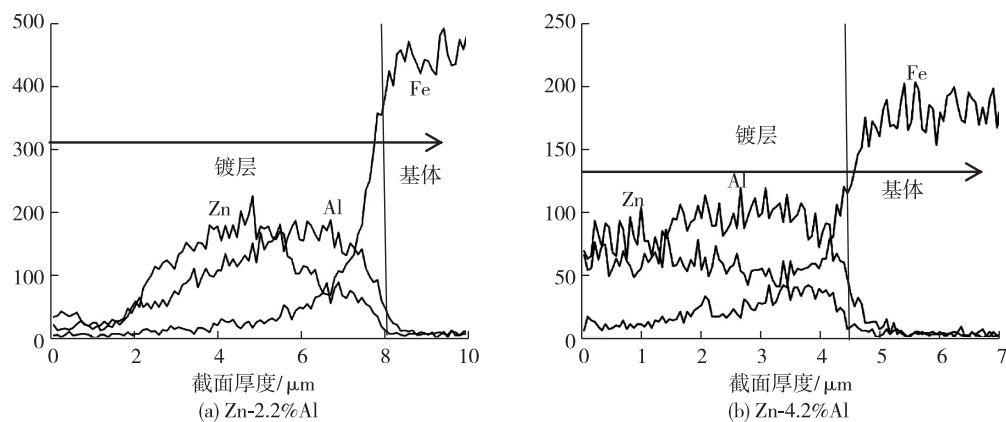
对两个样品的截面分别进行线扫描分析,如图 9 所示。镀层中的 Al 主要分布在镀层中部,而表面的 Al 含量较低。图 9(b)中 Al 在镀层中所占的比例比图 9(a)明显高很多,且图 9(b)中 Al 在镀层中的分布相对均匀,在表面也存在一定量的 Al。Al 的质量分数为 4.2%时,锌池中 Al 含量较高,在镀层冷凝过程中,抑制镀层表面树枝晶  $\eta$ -Zn 的形核和长大,从而抑制龟纹的产生。

图 9 样品截面线扫描图谱
