激光淬火对 Cr12MoV 钢渗硼层摩擦与磨损性能的影响

王文昌¹, 谢春洋², 孔德军²

Effects of Laser Quenching on Friction and Wear Properties of Boronized Layer on Cr12MoV Steel

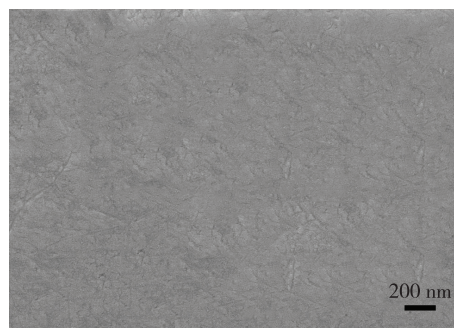
(a) 渗硼前

图 1 激光淬火前后渗硼层形貌

图 1 为激光淬火前后渗硼层表面形貌。由图 1(a)可见,原始试样表面较平整,无明显的缺陷。渗硼层表面出现较多细小孔隙,组织呈片状层堆积,如图 1(b)可所示。空隙的产生是由于渗硼时温度升高,一些不溶于硼化物的元素如 Si、Cr 等在硼化物晶界聚集成为孔核,同时原子热运动更加频繁导致空位浓度增多,在冷却时聚集的空位坍塌,致孔隙的形成^[14]。经激光淬火处理后试样表面孔隙和片状组织有所减少,如图 1(c)所示,这是由于激光淬火后发生了马氏体相变,体积发生膨胀的缘故。
