## 连续热浸镀 Zn-Al 合金镀层表面龟纹研究

苏旭平,刘兆彬,刘 亚,吴长军

## Research on the Surface Moire of Coating in Continuous Hot-Dip Zn-Al Alloy

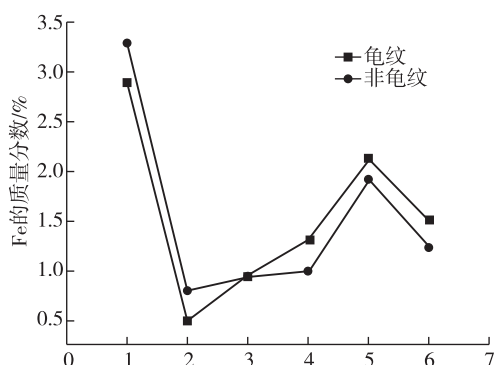
图 5 所有样品镀层表面龟纹处 Fe 的质量分数

由于锌池中加入不同质量分数的 Al,这些 Al 在冷凝过程中浓度的分布会影响到镀层表面的亮暗程度。从表1中可以看出,锌池成分(名义成分)为 Zn-2.2%Al 镀层表面的 Al 的质量分数高达 5.3%,而且镀层表层的 Fe 的质量分数高达 3.1%。Fe 在 Zn-2%Al 合金液中的溶解度极低( $<0.01\%$ )。偏高的 Al 的质量分数和高达 3.1%的 Fe 的质量分数表明镀层表面形成了 Fe-Al 化合物。而在 Zn-4.2%Al 镀层表面,其 Fe 的质量分数仅为 0.7%,且其 Al 的质量分数的偏差也与镀锌池的成分相差较小。Zn-4.2%Al 镀层表面的龟纹相对较少。由于 Fe 在锌池中的溶解,逐渐形成 Fe-Al 化合物( $\text{Fe}_2\text{Al}_5$  或  $\text{Fe}_4\text{Al}_{13}$ )。图5和图6分别是所有样品的龟纹区和非龟纹区 Fe 的质量分数分布折线图和 Al 的质量分数折线图,龟纹区和非龟纹区的质量分数变化不大。从图7可以看出,不同 Al 质量分数的样品形成的镀层组织中,其 Al 的质量分数的变化并没有明显的规律性,但镀层表面 Al 的质量分数比名义成分高出许多,表明在镀层表面形成 Al 的化合物。前3组样品 Al 的质量分数相对熔池来说变化较大,实际 Al 成分高出名义 Al 成分的一倍左右,前3组的龟纹相对也较明显。后3组实际 Al 的成分相对接近名义锌池的 Al 成分质量分数,而后3组的龟纹相对不明显。

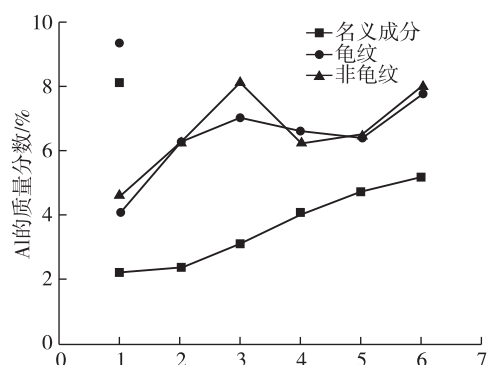
图 6 所有样品镀层表面龟纹处 Al 的质量分数

对于相同样品,样品表面龟纹区与非龟纹区的 Al 的质量分数差别并不明显,与表面的总体 Al 的质量分数差别也不大。为了进一步验证 Al 有没有在龟纹处富集,在垂直于龟纹线处进行线扫描分析,图 7 为线扫描分析结果。从图 7 可以看出,Zn-2.2%Al 和 Zn-4.2%Al 镀层表面龟纹区域和非龟纹区域的 Al 浓度分布并无较大差别,说明 Al 并不在龟纹处富集,产生龟纹的主要因素并不是由于 Al 在龟纹处的富集。

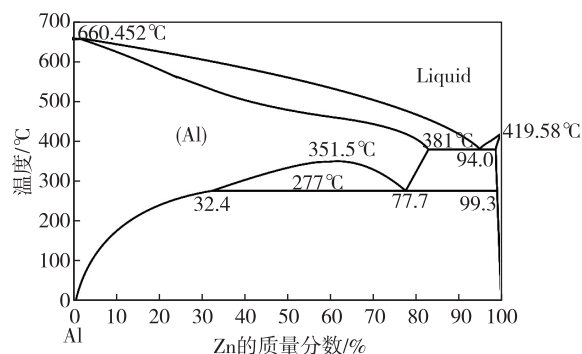
图 10 Zn-Al 二元相图<sup>[27]</sup>

从图 10 所示的 Zn-Al 二元相图可以看出,当 Al 的质量分数为 2.2% 时,随着温度下降,从液相中先析出  $\eta$ -Zn 相,温度继续下降,液相中的含 Al 量则向共晶点靠近,最后发生共晶反应。在镀层冷凝过程中, $\eta$ -Zn 相优先形核并长大, $\eta$ -Zn 相是树枝状结构,随着  $\eta$ -Zn 树枝晶生长,液相成分向共晶点成分靠近,并将液相分割。富 Al 液体在树枝状中形成共晶,由于冷却到体积收缩,导致后凝固的区域液体面下降,枝晶束之间液相不能补充,形成共晶组织下降,造成先共晶  $\eta$ -Zn 相凸起,形成龟纹结构。由于镀层中 Al 的质量分数越低, $\eta$ -Zn 相越多;所以 Al 的质量分数越低,龟纹越明显。所以图 1(a) 龟纹非常明显,存在致密且连续的龟纹。形成宏观上的龟纹结构与树枝晶的  $\eta$ -Zn 相形核和长大有关。当 Al 的质量分数为 4.2% 时,成分在共晶点附近, $\eta$ -Zn 相含量很少,镀层表面龟纹少,甚者,没有出现,如图 1(d)~图 1(f)。

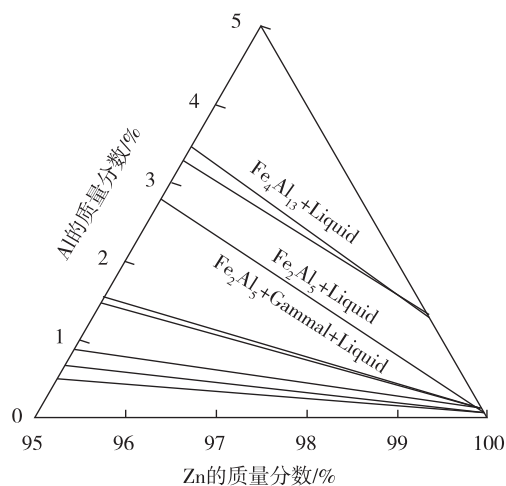
图 11 根据 Zn-Fe-Al 热力学数据库计算出的 Zn-Fe-Al 三元系 450℃ 富 Zn 角

镀层表面 Al 的质量分数在 1%~3%,如前所述,Fe 在 Zn-2Al 合金液中的溶解度极低( $<0.01\%$ )。图 11 为根据 Zn-Fe-Al 热力学数据库计算出的 Zn-Fe-Al 三元系 450℃ 富 Zn 角关系。在 450℃ 下,含 1%~3% Fe 的 Zn-Al 合金液中,均存在  $\text{Fe}_2\text{Al}_5$  或  $\text{Fe}_4\text{Al}_{13}$  化合物。表明 Fe-Al 化合物的出现,不是龟纹产生的原因。
